Analyse Geluidsmetingen Best na zes jaar meten

Geluidsmonitoring op vier posities in de
gemeente Best
Analyse na 6 jaar meten (2012-2017)

Status	concept
Versie	002
Rapport	V.2011.1353.09.R001
Datum	11 december 2018

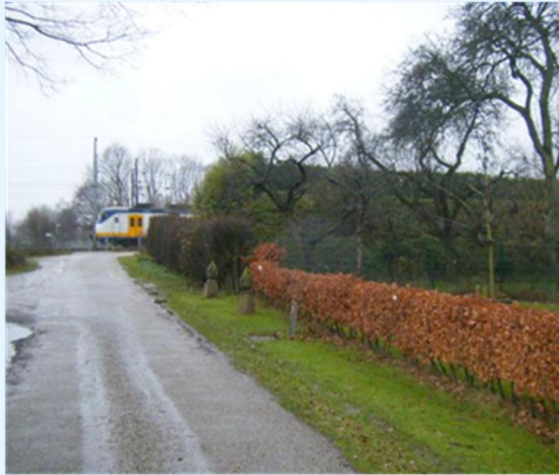
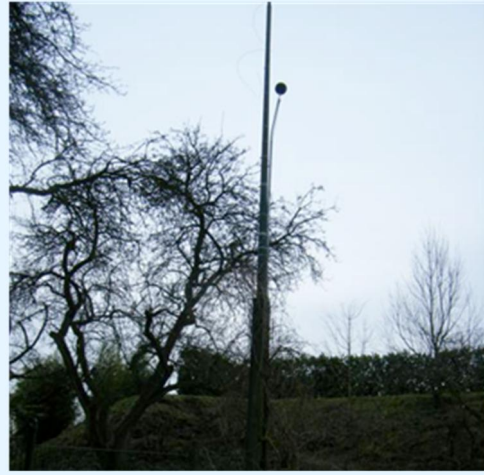
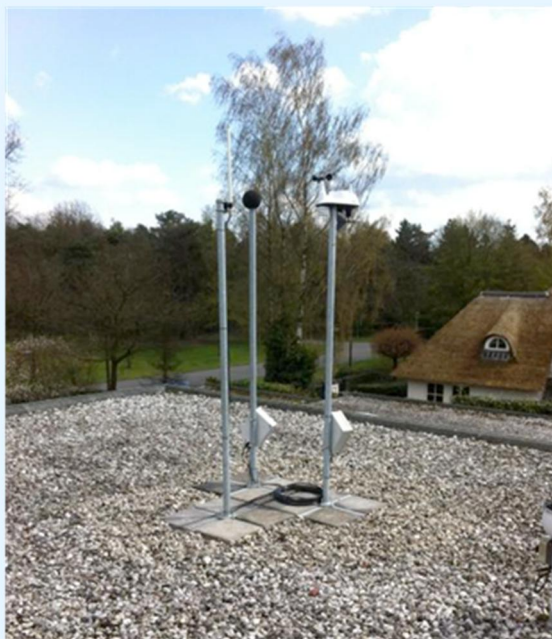
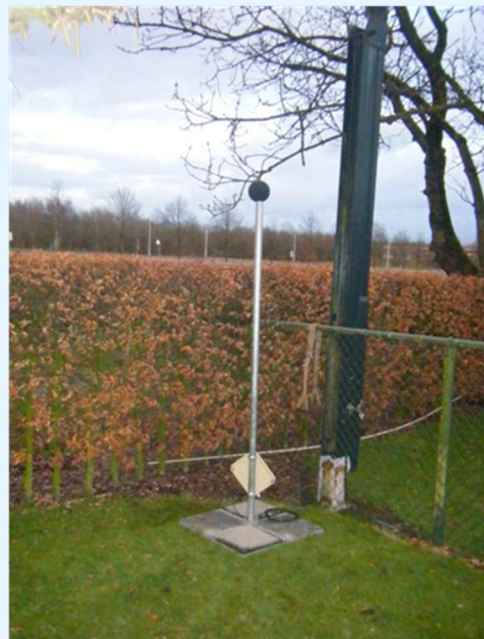
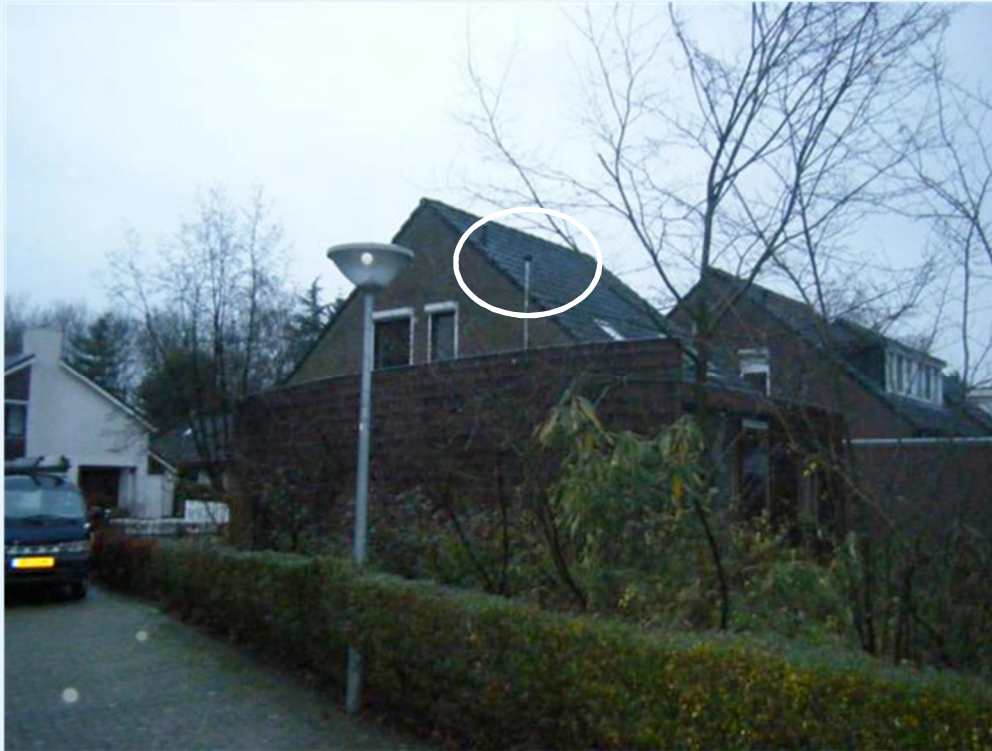
figuur 2: Locatie Spoor

figuur 3: Locatie Spoor

figuur 4: Locatie Villawijk

figuur 5: Locatie Zuidoost

figuur 6: Locatie Batadorp

Naast het bovenaanzicht op de kaart zijn hierna (pagina's 6 en 7) foto's van de meetopstellingen weergegeven.

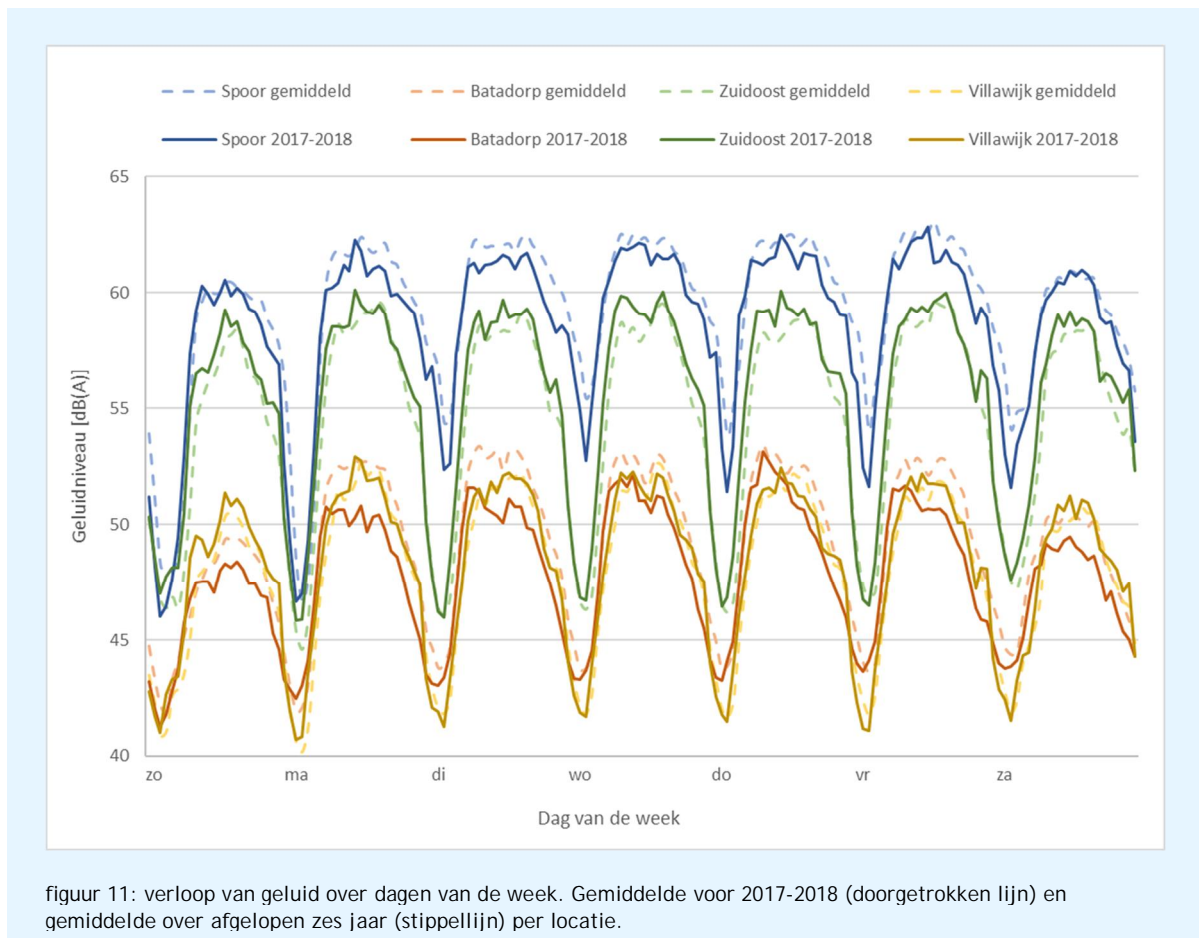
figuur 11: verloop van geluid over dagen van de week. Gemiddelde voor 2017-2018 (doorgetrokken lijn) en gemiddelde over afgelopen zes jaar (stippellijn) per locatie.

In de figuren is te zien dat, zoals te verwachten is, 's nachts maar ook in het weekend minder omgevingsgeluid aanwezig is. Ter hoogte van de locatie Spoor is ook 's nachts nog sprake van een relatief hoog geluidsniveau.

Wat opvalt is dat bij locatie Zuidoost in het afgelopen meetjaar overdag (vooral uitschieters in de ochtend) hogere waarden worden gemeten. Locatie Spoor is overdag juist lager dan gemiddeld. Voor beide geldt dat de nachtperiodes van afgelopen meetjaar niet veel verschillen van het gemiddelde. Het significantste verschil is te bemerken bij de locatie Batadorp waar het over de gehele week stiller lijkt te zijn dan het gemiddelde.

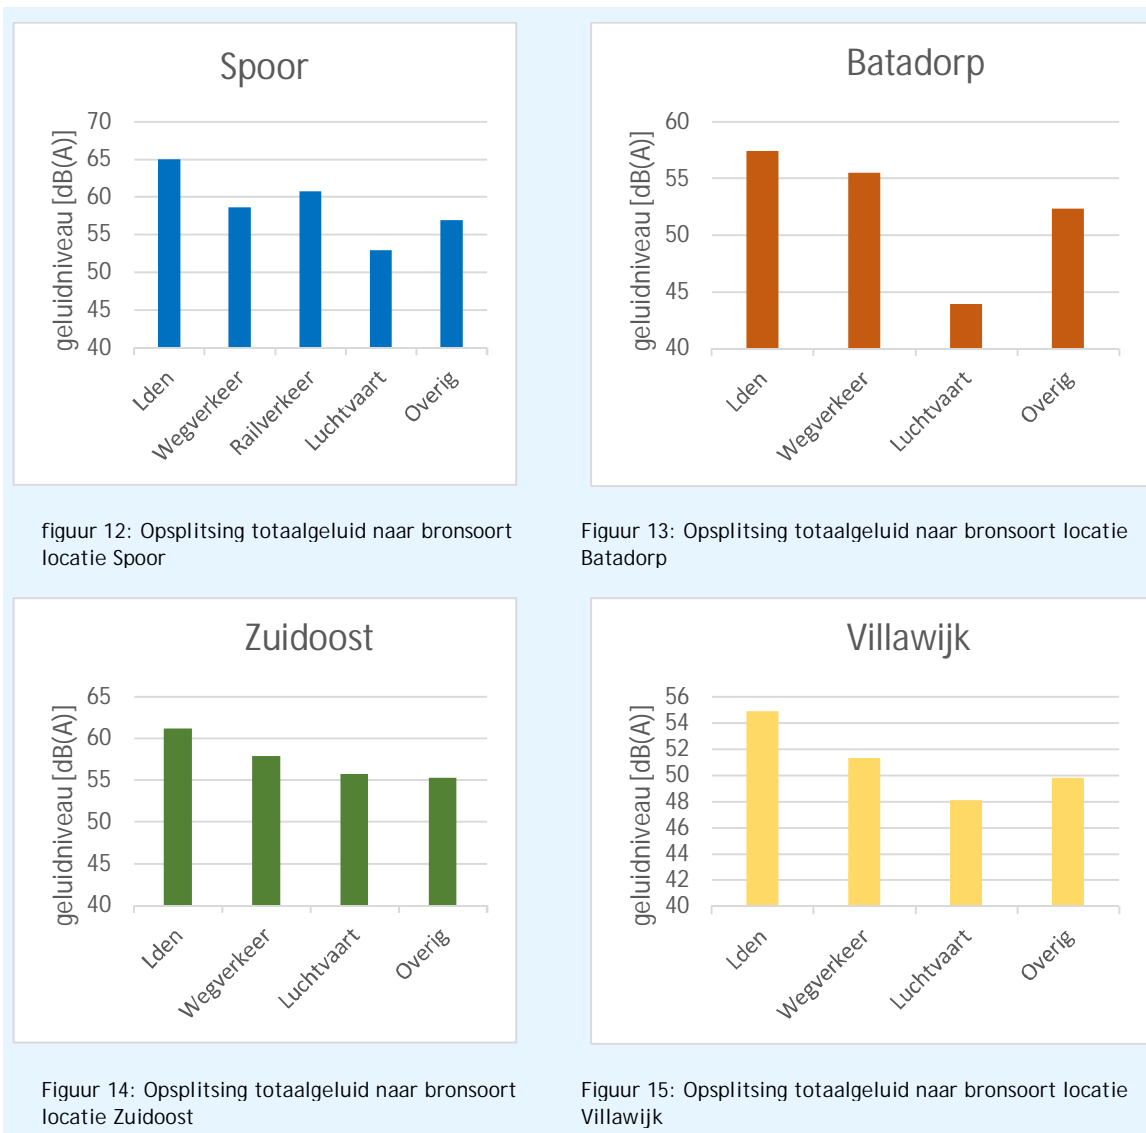
In de figuren is te zien dat voor het totale geluidsniveau (de L_{den}) van het afgelopen meetjaar (2017-2018) het wegverkeer op de meeste locaties maatgevend is. De uitzondering is de locatie langs het spoor waar het railverkeer maatgevend is. Luchtvaart heeft echter ook een meetbare en een aanzienlijke invloed op de totaalniveaus van alle meetposities. Bij het overig geluid moet men denken aan fluitende vogels, grasmaaiers, blaffende honden of bijvoorbeeld aan muziek bij festivaldagen. Op de locatie Batadorp en Villawijk zijn ook treinen waargenomen. Deze zijn echter onmogelijk uit te filteren met behulp van de algoritmes, daarom hebben wij deze meegenomen in de categorie overig geluid.

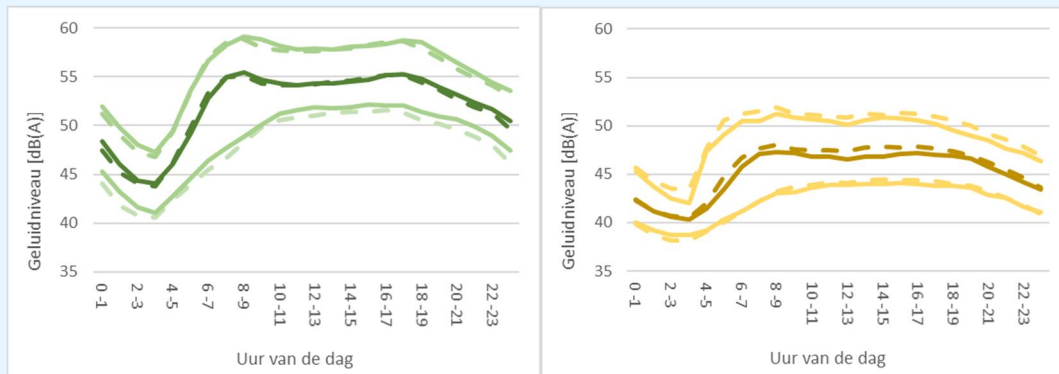
figuur 31: variatie in geluidsniveau locatie: Zuidooost, de bovenste lijn is de 90 percentiel, middelste lijn de 50 percentiel en de onderste lijn de 10 percentiel (de doorgetrokken lijn = 2017-2018, gestippelde lijn - gemiddelde 2012-2017)

figuur 32: variatie in geluidsniveau locatie: Villawijk, de bovenste lijn is de 90 percentiel, middelste lijn de 50 percentiel en de onderste lijn de 10 percentiel (de doorgetrokken lijn = 2017-2018, gestippelde lijn - gemiddelde 2012-2017)

In de bovenstaande figuren is een spreiding van 5-10 dB te zien tussen een rustig uur (10% van de uren stiller en 90% lawaaiiger) en het meest lawaaiige uur (10% nog lawaaiiger en 90% stiller). Dit houdt in dat er gemiddeld om de 10 dagen een lawaaiig uur (bovenste lijn) en om de 10 dagen een stil uur (onderste lijn) voorkomt. Met name de lawaaiige uren zullen tot hinder leiden.

De spreiding is op elke locatie nagenoeg hetzelfde gebleven. Wel zijn dezelfde constatering zichtbaar als al eerder gemeld, de locatie Villawijk waar de ochtendspits verminderd en de locatie Spoor waar de ochtendspits langer wordt.

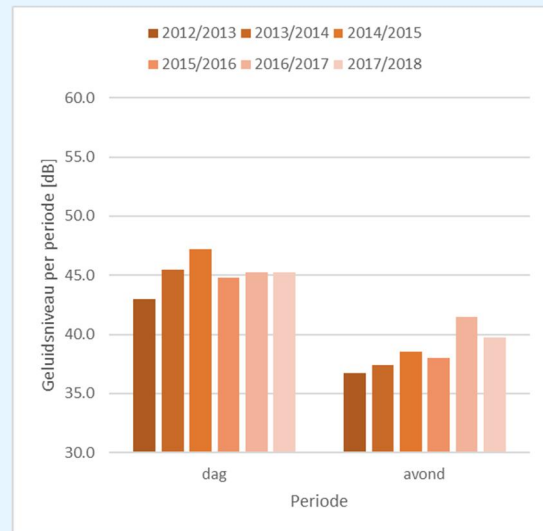
figuur 42: verloop geluidsniveau overdag en 's avonds locatie Spoor

Figuur 43: verloop geluidsniveau overdag en 's avonds locatie Batadorp

figuur 44: verloop geluidsniveau overdag en 's avonds locatie Zuidoost

figuur 45: Verloop geluidsniveau overdag en 's avonds locatie Villawijk

Er is een stijging op te merken bij locatie Spoor en locatie Zuidoost, en een daling op locatie Batadorp en locatie Villawijk. Bij locatie Batadorp is dit wel relatief aan een zeer hoge stijging in de avondperiode van het meetjaar 2016/2017. De oorzaak van deze stijging was te wijten aan enkele zeer luide vliegtuigpassages (SEL-waarde van circa 100 dB(A)). Afgelopen meetjaar 2017/2018 was de hoogst gemeten SEL-waarde vliegtuigpassage in de avond maximaal 89.8 dB(A). De onderstaande tabel geeft het aantal waargenomen vliegbewegingen per meetjaar weer (afgerond).

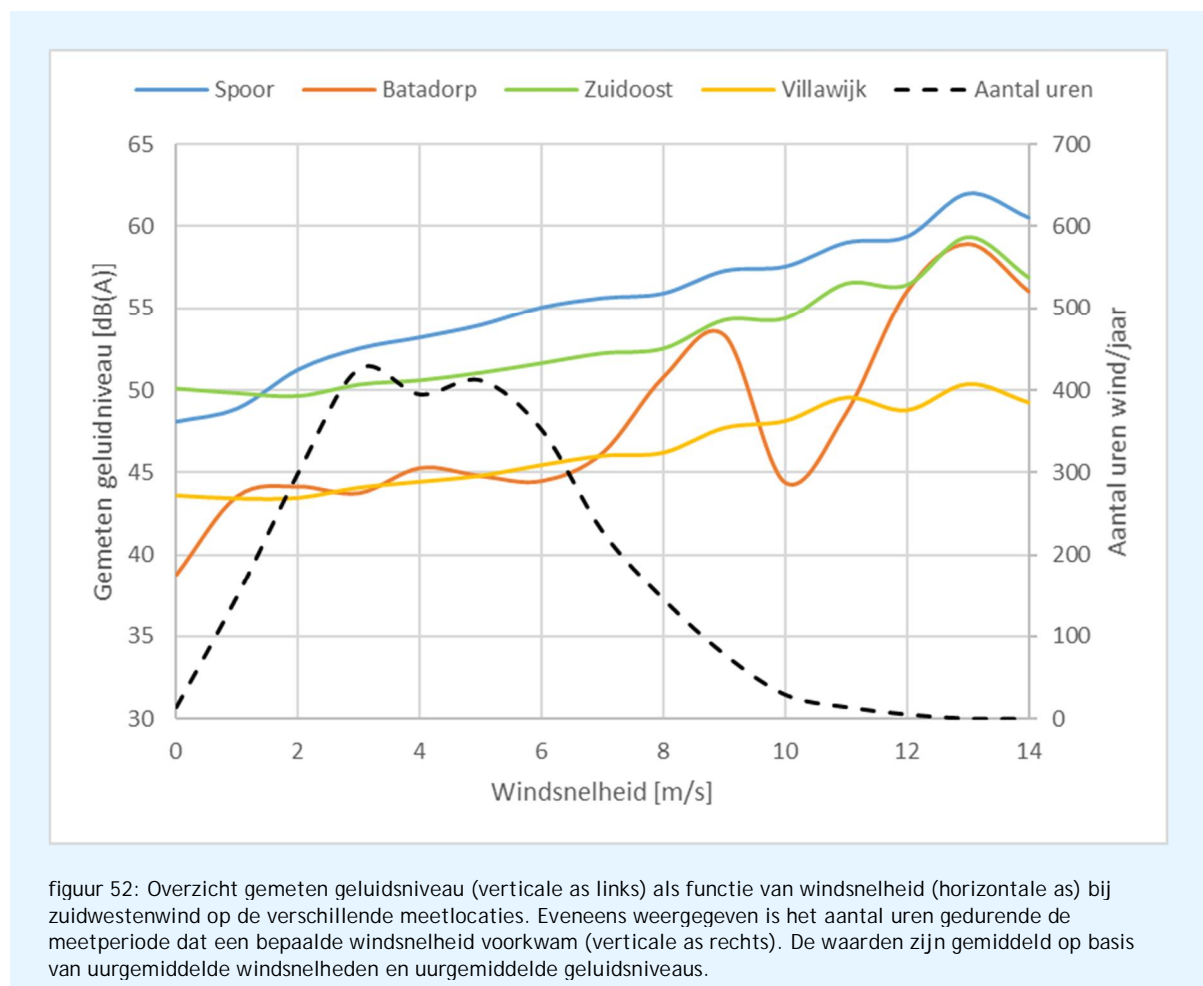
figuur 52: Overzicht gemeten geluidsniveau (verticale as links) als functie van windsnelheid (horizontale as) bij zuidwestenwind op de verschillende meetlocaties. Eveneens weergegeven is het aantal uren gedurende de meetperiode dat een bepaalde windsnelheid voorkwam (verticale as rechts). De waarden zijn gemiddeld op basis van uurgemiddelde windsnelheden en uurgemiddelde geluidsniveaus.

Aan de hand van een koppeling van geluidsniveaus met windsnelheids- en windrichtinggegevens is een analyse per meetpunt gemaakt van bij welke meteorologische omstandigheden het meeste wegverkeersgeluid wordt gemeten. In de onderstaande figuur zijn de gemiddelde totaal niveaus als functie van de windsnelheid weergegeven voor zuidwestenwind en noordoostenwind in 2017/2018.

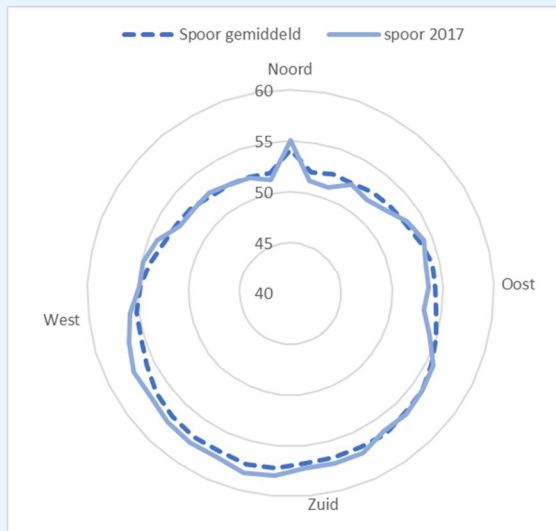
figuur 54: geluidsniveaus als functie van windrichting voor locatie Spoor

figuur 55: geluidsniveaus als functie van windrichting voor locatie Zuidoost

figuur 56: geluidsniveaus als functie van windrichting voor locatie Batadorp

figuur 57: geluidsniveaus als functie van windrichting voor locatie Zuidoost
